POVODŇOVÁ PROHLÍDKA

Přezletice

Prosinec 2025

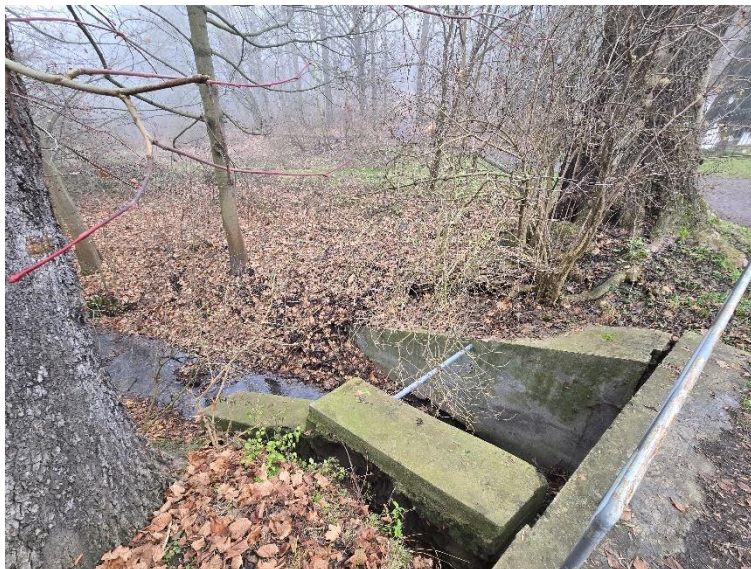
Bod č. 28 – bezpečnostní přepad v havarijním stavu

Bod č. 28 – bezpečnostní přepad v havarijním stavu. doporučuje se, aby obec vyzvala Státní pozemkový úřad (vlastníka objektu) k opravě objektu, jelikož představuje riziko pro obec na vodním toku pod dílem. Pokud SPÚ výzvu do určité lhůty neuposlechne, může mu povinnost zabezpečení objektu uložit příslušný vodoprávní úřad rozhodnutím.

Na vodním toku **Ctěnický potok** zůstávají závady vyšší priority od poslední povodňové prohlídky nezměněny. Obec bude řešit nekapacitní propustek na komunikaci ulice VINOŘSKÁ (Bod č. 29). Plánuje se oprava v rámci třetí etapy oprav komunikací v obci. Dále přetrvává havarijní stav bezpečnostního přelivu Ctěnického rybníka (Bod č. 28). Doporučuje se, aby obec vyzvala Státní pozemkový úřad (vlastníka objektu) k opravě objektu, jelikož současný stav představuje riziko pro obec na vodním toku pod dílem. Pokud SPÚ výzvu do určité lhůty neuposlechne, může mu povinnost zabezpečení objektu uložit příslušný vodoprávní úřad rozhodnutím.

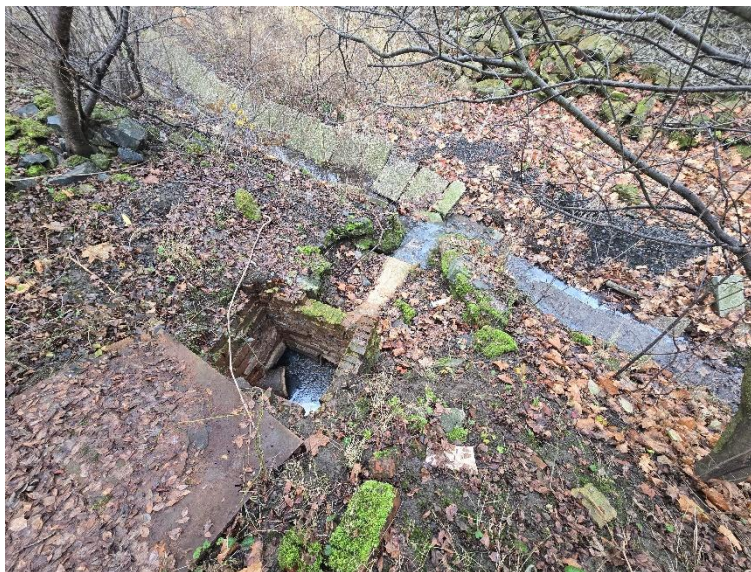
Bod č. 31 – zdroj znečištění

Bod č. 31 – zdroj znečištění. Vzhledem k rozsahu znečištění se doporučuje podání podnětu České inspekci životního prostředí (ČIŽP), která by mohla situaci řešit.

Na **bezejmenném toku (IDVT: 10182717)** přetrvává zdroj znečištění (Bod č. 31) – vyústění odpadních vod z k.ú. VINOŘ. Vzhledem k rozsahu znečištění se nabízí podání podnětu České inspekci životního prostředí (ČIŽP), která by mohla situaci řešit.

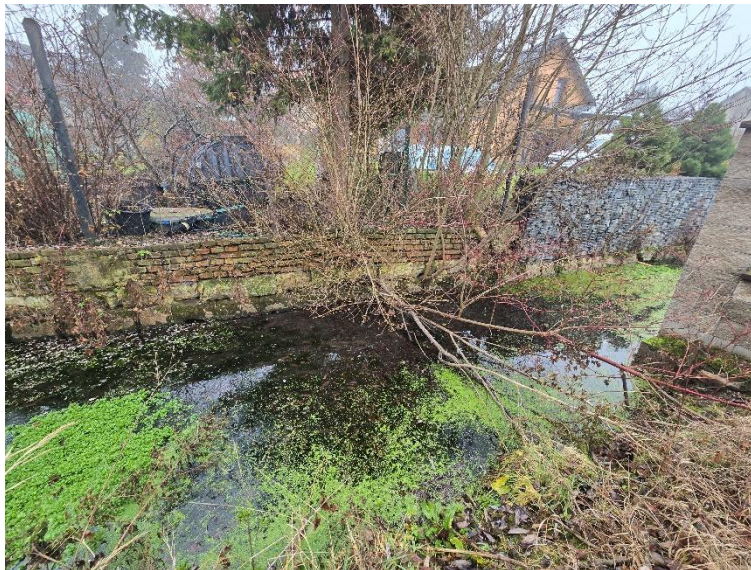
Bod č. 3 – vegetace v opevnění

Bod č. 3 – vegetace v opevnění. Doporučuje se, aby povodňový orgán sledoval stav opevnění. V případě zhoršení vyzval vlastníka k zabezpečení.

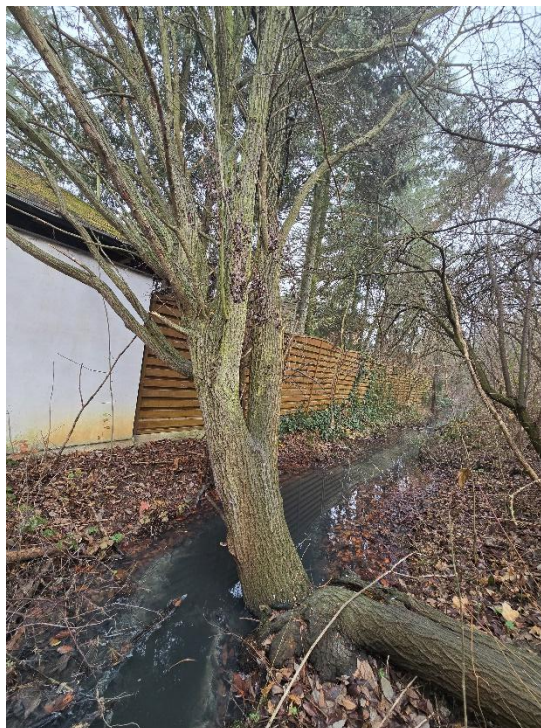
Bod č. 36 – odumřelá břehová vegetace ohrožující nemovitost

Bod č. 36 – odumřelá břehová vegetace ohrožující nemovitost. Doporučuje se, aby povodňový orgán vyzval vlastníka pozemku k odstranění.

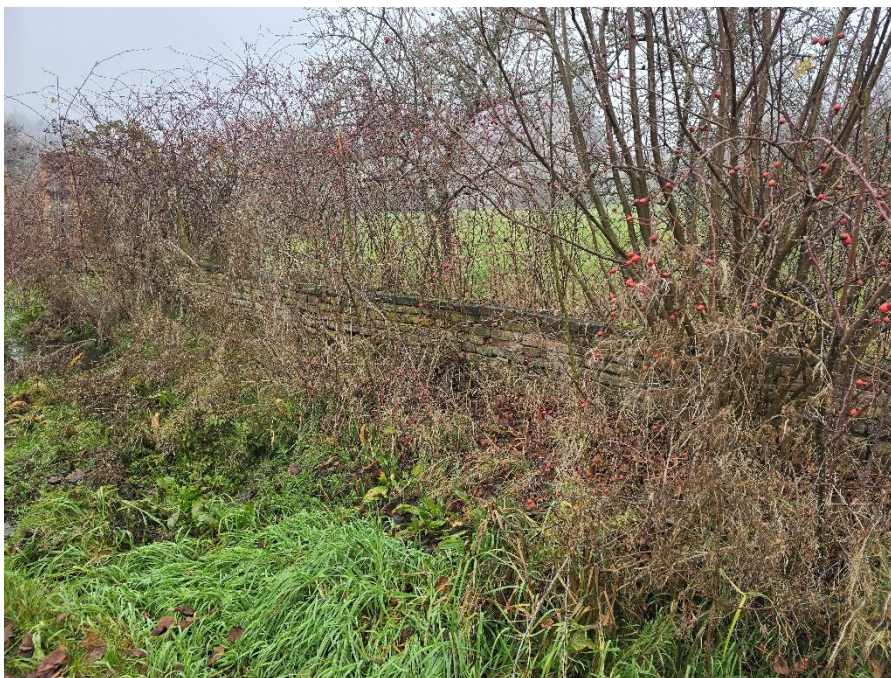
Bod č. 9 – špatný stav přilehlé zídky, hrozí zřícení do toku

Bod č. 9 – špatný stav přilehlé zídky, hrozí zřícení do toku.

Okolí vodních toků je nutné sledovat a v případě zhoršení stavu řešit nápravu.

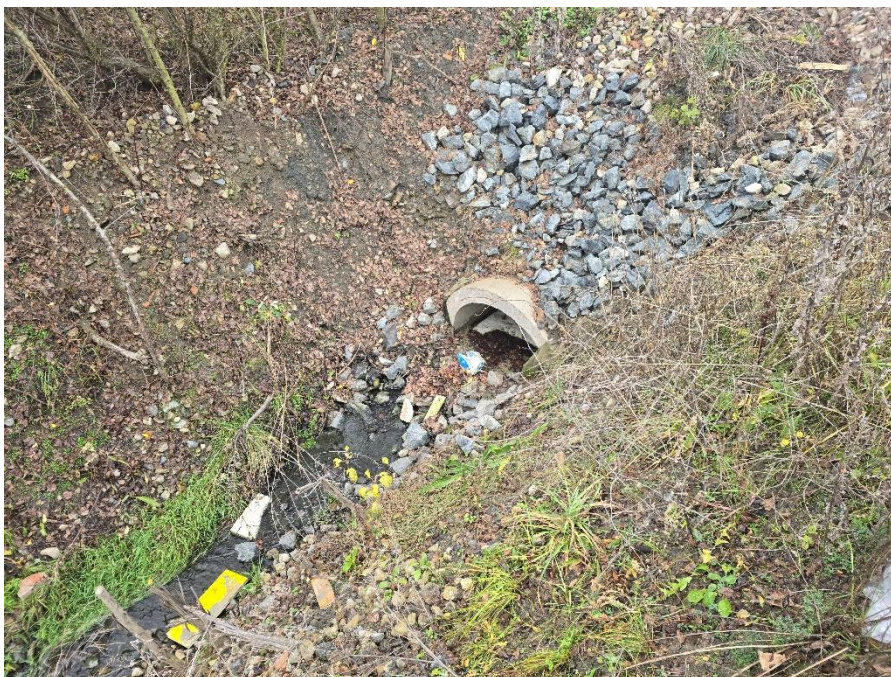
Bod č. 24 – sesunutý břeh u vyústění propustku

Bod č. 24 – sesunutý břeh u vyústění propustku.
