# POVODŇOVÁ PROHLÍDKA

## Přezletice

**Listopad 2022**

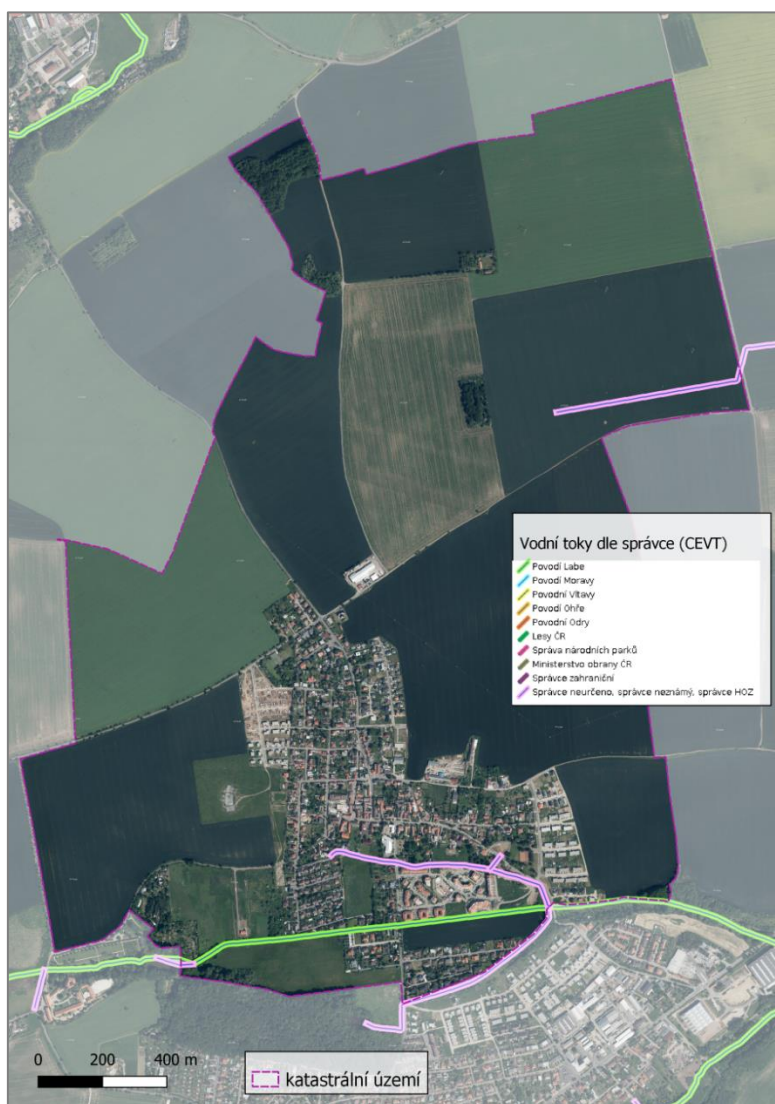
Obr. 1 Vodní toky na území obce

Ctěnický p. (IDVT: 10182714; Povodí Labe, s. p.) má celkovou délku 2,91 km a v katastru obce Přezletice zaujímá délku 1,17 km. Pramení v mokřinách nad zámek Ctěnice, poté protéká zámeckým parkem a napájí Ctěnický rybník. Dále vtéká do katastru Přezletic. Nedaleko pod obcí se stéká s Vinořským potokem.

Vrbový potok (IDVT: 10182718; obec) má celkovou délku 0,75 km. Pramení v intravilánu obce u č. p. 550 a dále protéká zastavěnou oblastí. Následně se stéká se Ctěnickým potokem a bezejmenným potokem (IDVT: 10278404, Městská část Praha 19 – Vinoř), který má délku 0,77 km a je hraničním tokem s katastrem obce Přezletice.

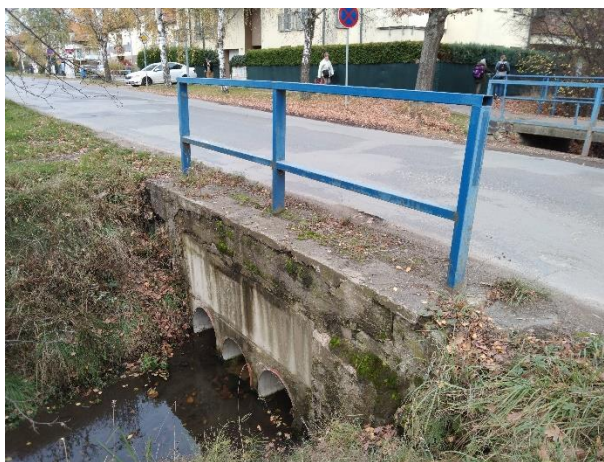
Bod 1 – dočasně opravený nekapacitní most

Bod č. 1 – most prošel dočasnou opravou (SÚS). VÚ dohledá, zda byl stanoven termín, do kdy může být most v dočasném stavu/úpravě. Dle výsledku další postup.

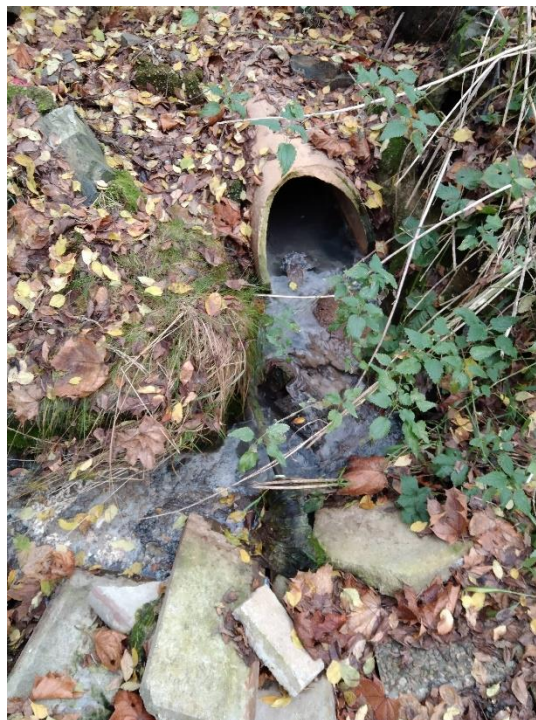
Bod 11 – vypouštění vod z k.ú. Vinoř

Bod č. 11 – pravděpodobně se jedná o nelegální vypouštění z Vnoře, voda je zbarvená do mléčně bílé a zapáchá. Obec vyzve ÚMČ Vnoř k objasnění situace, ev. odstranění objektu.

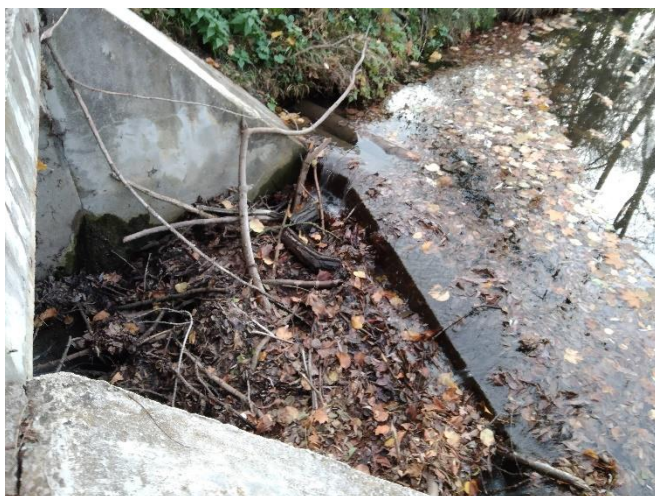
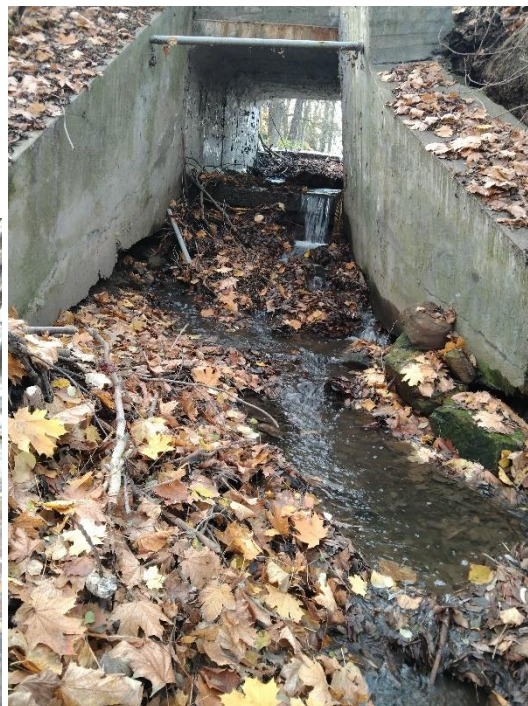
Body 29 a 30 – havarijní stav bezpečnostního přelivu Ctěnického rybníka

Bod č. 29 a 30 – bezpečnostní přeliv Ctěnického rybníka je v havarijním (zhoršujícím se) stavu. Obec podá podnět na ÚMČ Vnoř a vlastníka rybníka k nápravě stavu. Havarijní stav objektu způsobuje povodňové riziko pro intravilán obce Přezletice.

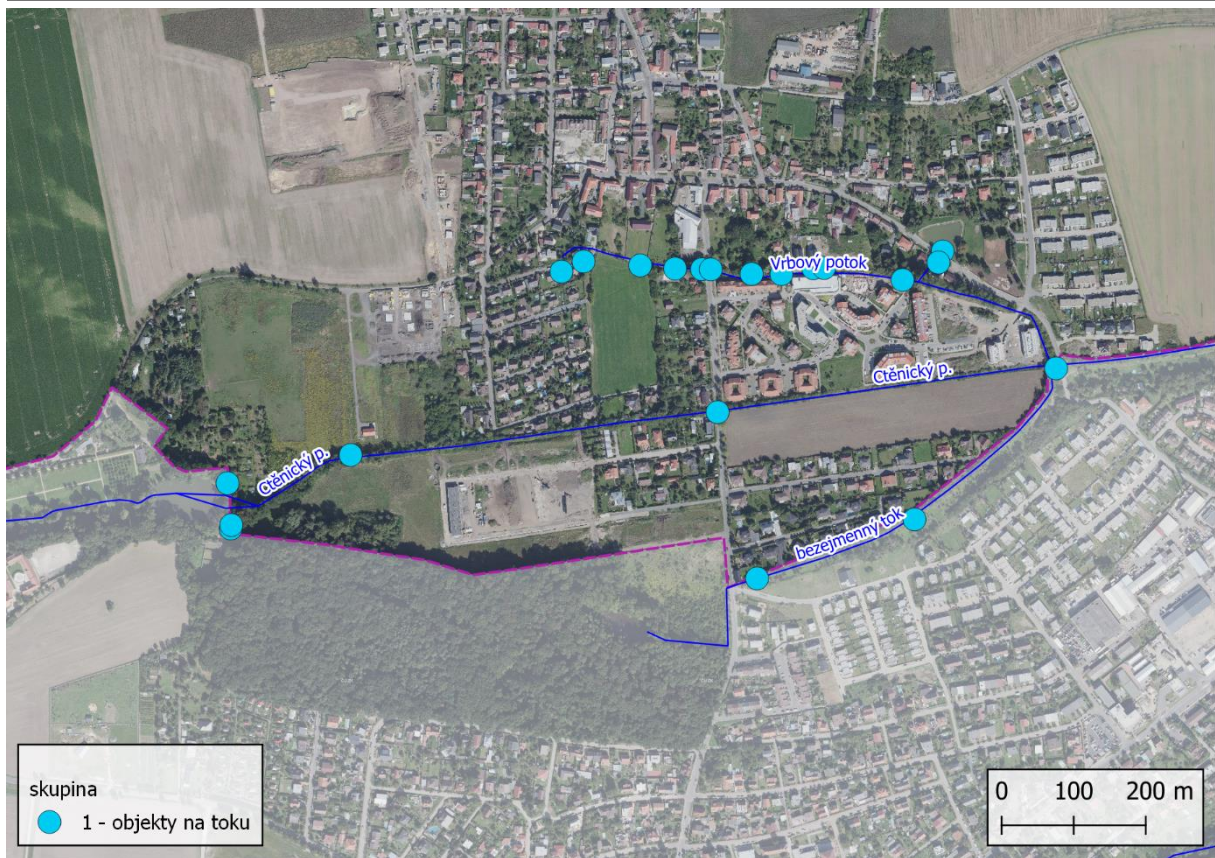
**Obr. 4 Skupina 1**

**Závada / pozorovaný jev:** mosty, lávky, překážky a objekty na toku

Objekty na toku by měly být v dobrém stavu. Je nutné kontrolovat technický stav a odstraňovat předměty zaseknuté v průtočném profilu a odstranit akumulace sedimentů v okolí objektů na toku. Zejména se jedná o propustky a mosty, zatrubnění a také lávky, nejsou pevně ukotveny a může dojít k jejich odplavení a zacpání níže položených mostů a propustků.

Doporučujeme provádět kontrolu těchto objektů, odstraňovat naplavený materiál, popřípadě upozornit majitele objektů v nevyhovujícím stavu, aby je odstranily. Tyto příčné objekty na toku zhoršují povodňové riziko.

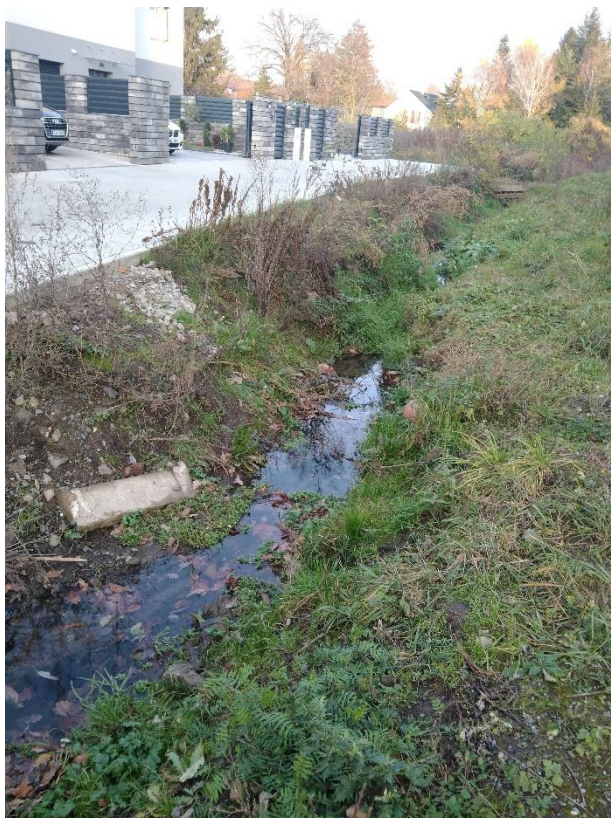
Ukázka materiálu v korytě toku

V tocích ani místech blízko vodních toků nesmí být odplavitelný materiál, který může způsobit další škody, ucpání mostů a propustků. Doporučujeme vyzvat vlastníky k odklizení těchto věcí / skládek bioodpadu na břehu.
