POVODŇOVÁ PROHLÍDKA

Přezletice

Prosinec 2025

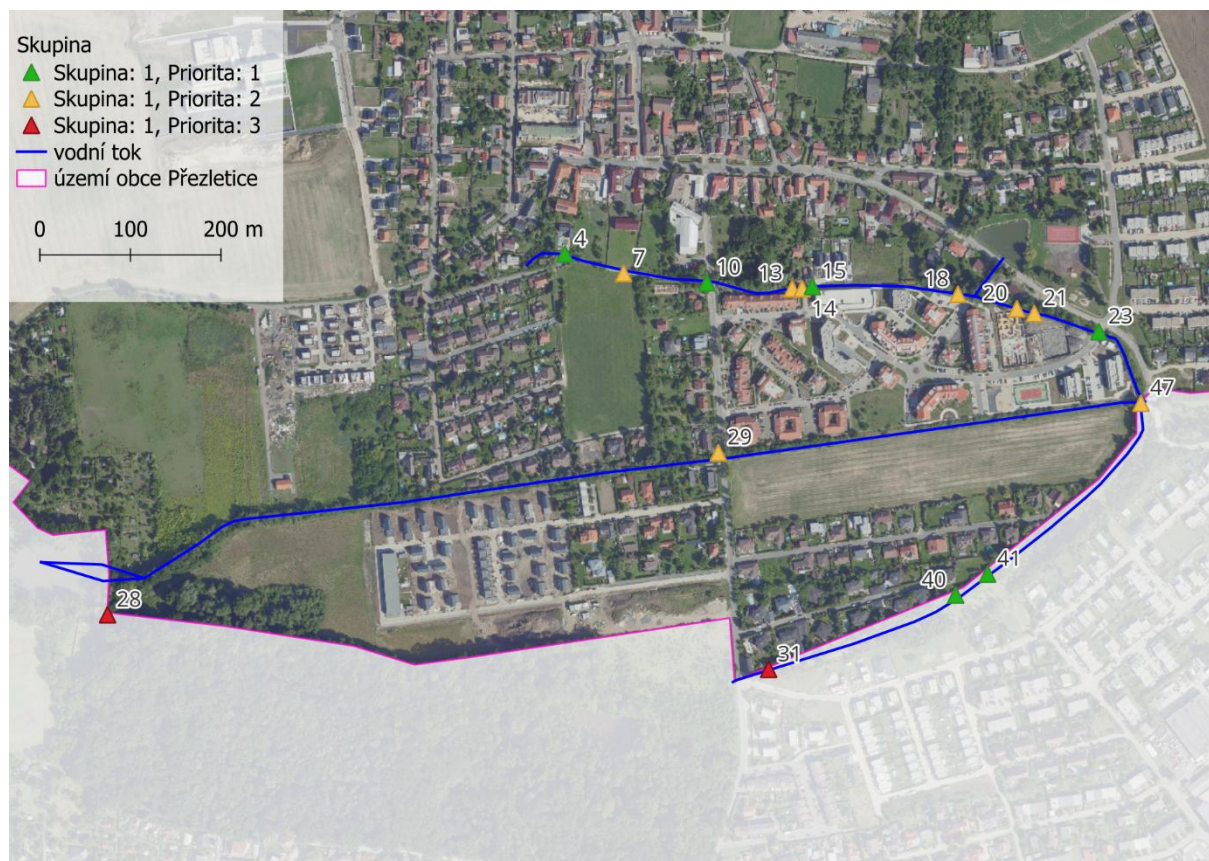
Obr. 3 Skupina 1 - mosty, lávky, objekty na toku

Bod č. 29 – nekapacitní propustek. Je plánována oprava v rámci třetí etapy oprav komunikací v obci.

Bod č. 31 – zdroj znečištění. Vzhledem k rozsahu znečištění se doporučuje podání podnětu České inspekci životního prostředí (ČIŽP), která by mohla situaci řešit.

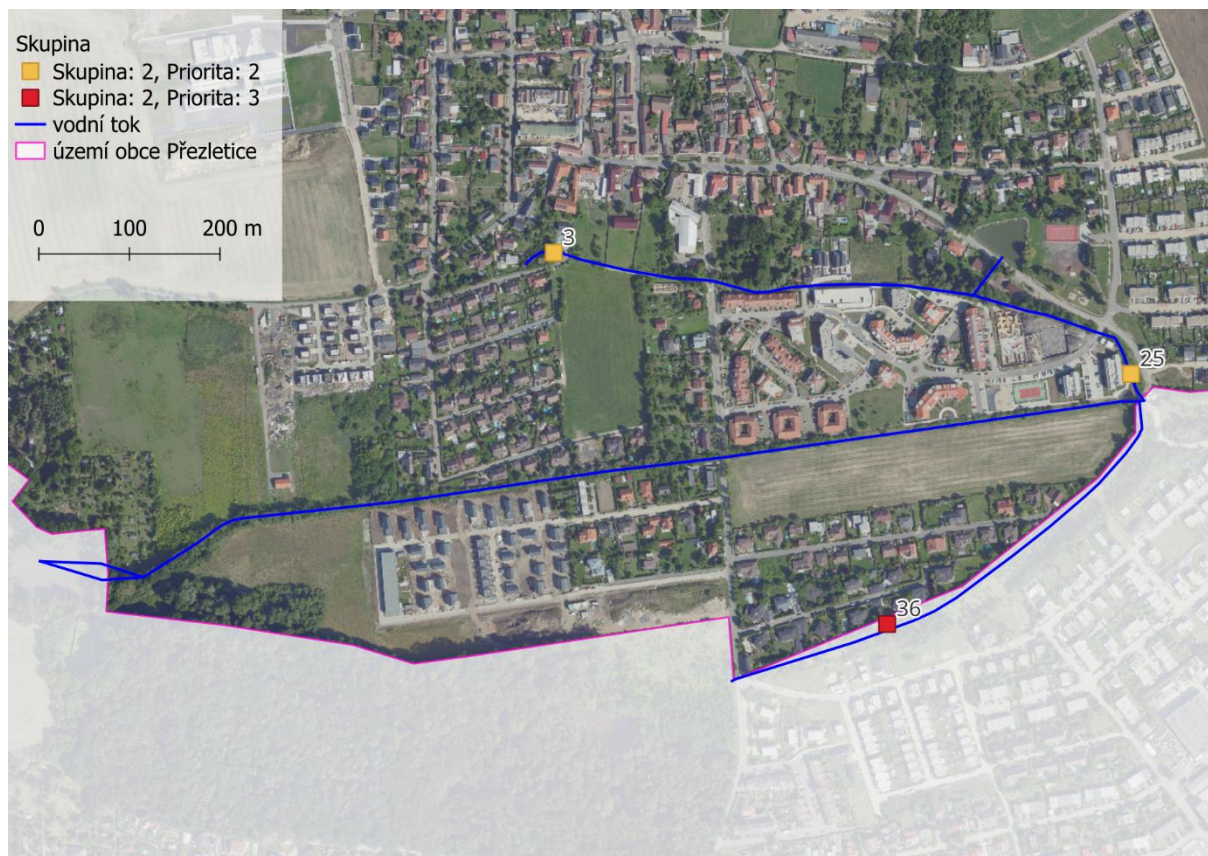
Obr. 4 Skupina 2 - břehová vegetace, sedimenty a okolí toku

Bod č. 25 – břehy mírně zarostlé náletovými dřevinami. V případě, kdy by vegetace zasahovala do průtočného profilu koryta, vyzve povodňový orgán vlastníka pozemku k odstranění.

Bod č. 36 – odumřelá břehová vegetace ohrožující nemovitost. Doporučuje se, aby povodňový orgán vyzval vlastníka pozemku k odstranění.

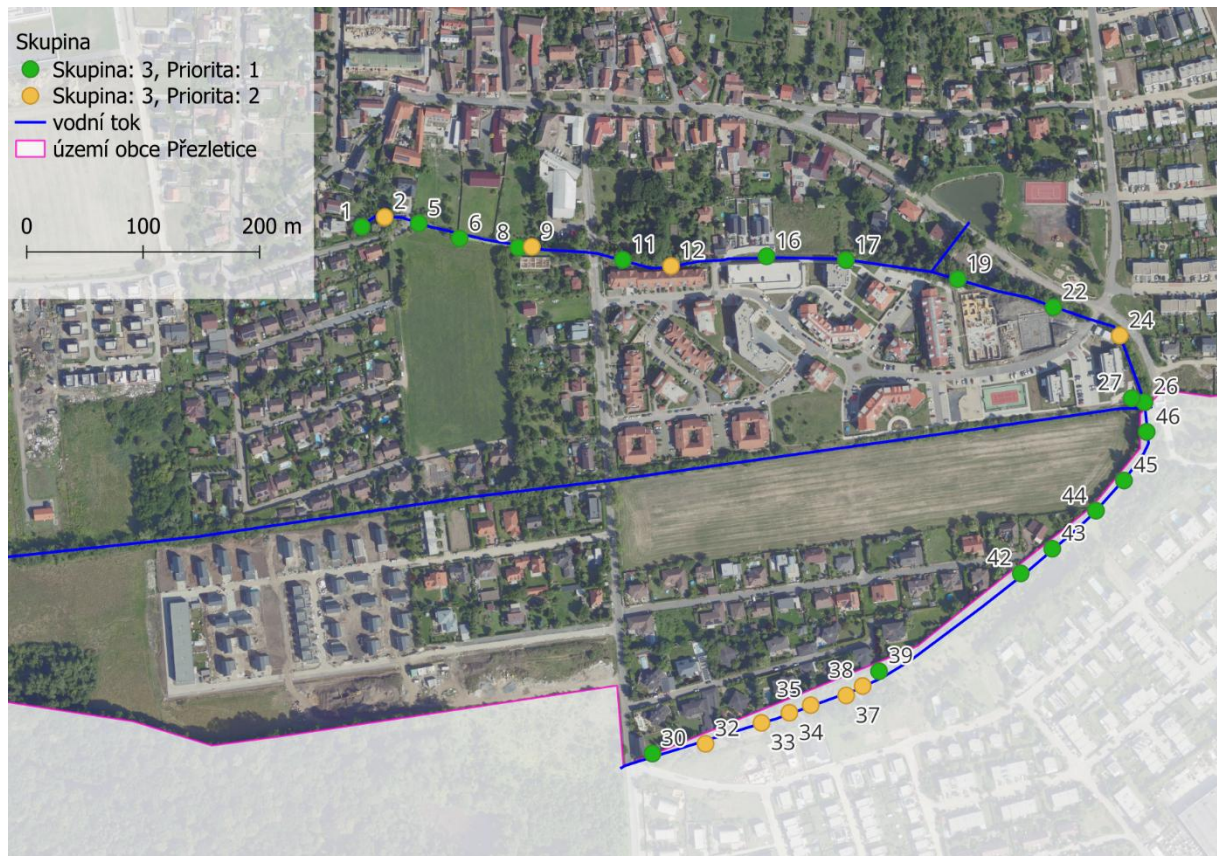
Obr. 5 Skupina 3 - odplavitelný materiál, doplňkové body

Bod č. 24 – sesunutý břeh u vyústění propustku.

Body č. 32, 33, 34, 35, 37, 38 – znečištěný tok.
